# PARECER RELATIVO AO VALOR PATRIMONIAL E ESTADO DE CONSERVAÇÃO DO CAVALETE MINEIRO DE S. VICENTE DAS MINAS DE CARVÃO DE S. PEDRO DA COVA – GANDOMAR

Abril de 2016

### 3. ESTADO DE CONSERVAÇÃO DO CAVALETE DE S. VICENTE

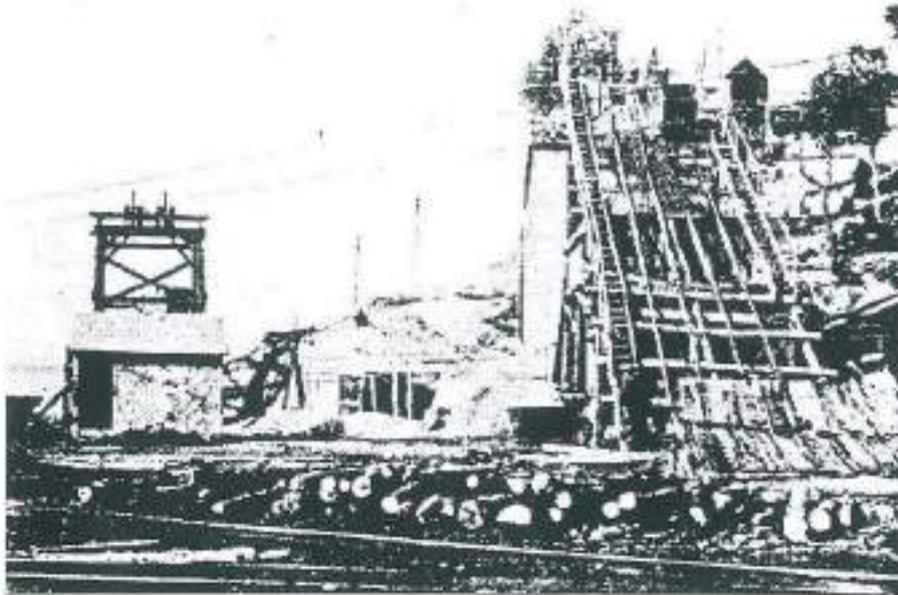
**Figura 3** – Antigo Cavalete de madeira que equipava o Poço de S. Vicente.

*Porém, as condições de conservação do antigo Cavalete de madeira (Figura 3) que equipava o Poço de S. Vicente, que ao fim de 5 anos de serviço já não eram satisfatórias, foi a principal razão para a empresa empreender a remodelação total que viria a ser operada.*

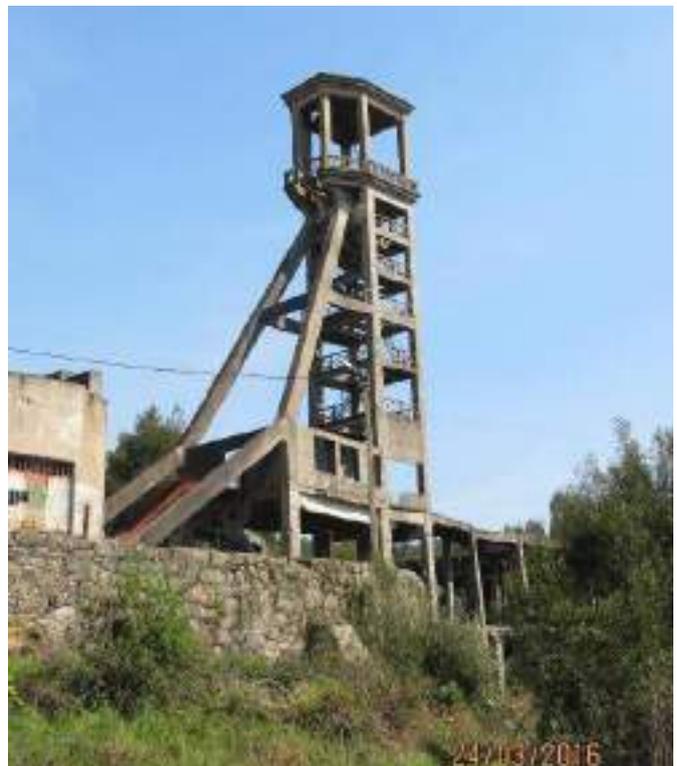
**Figura 6** – Aspeto geral do estado de conservação do Cavalete de S. Vicente

O estado geral do Cavalete parece manter o apuro original com um aspeto arquitetónico que se impõe no conjunto das construções envolventes, que apresentam níveis de degradação ainda mais acentuados (ver figuras 5 e 6).

Da observação efetuada não parece existir indícios (alinhamento / verticalidade, fendas estruturais) de que a obra tenha sido sujeita a assentamentos diferenciais das fundações, evidenciando assim, uma base de apoio estável.

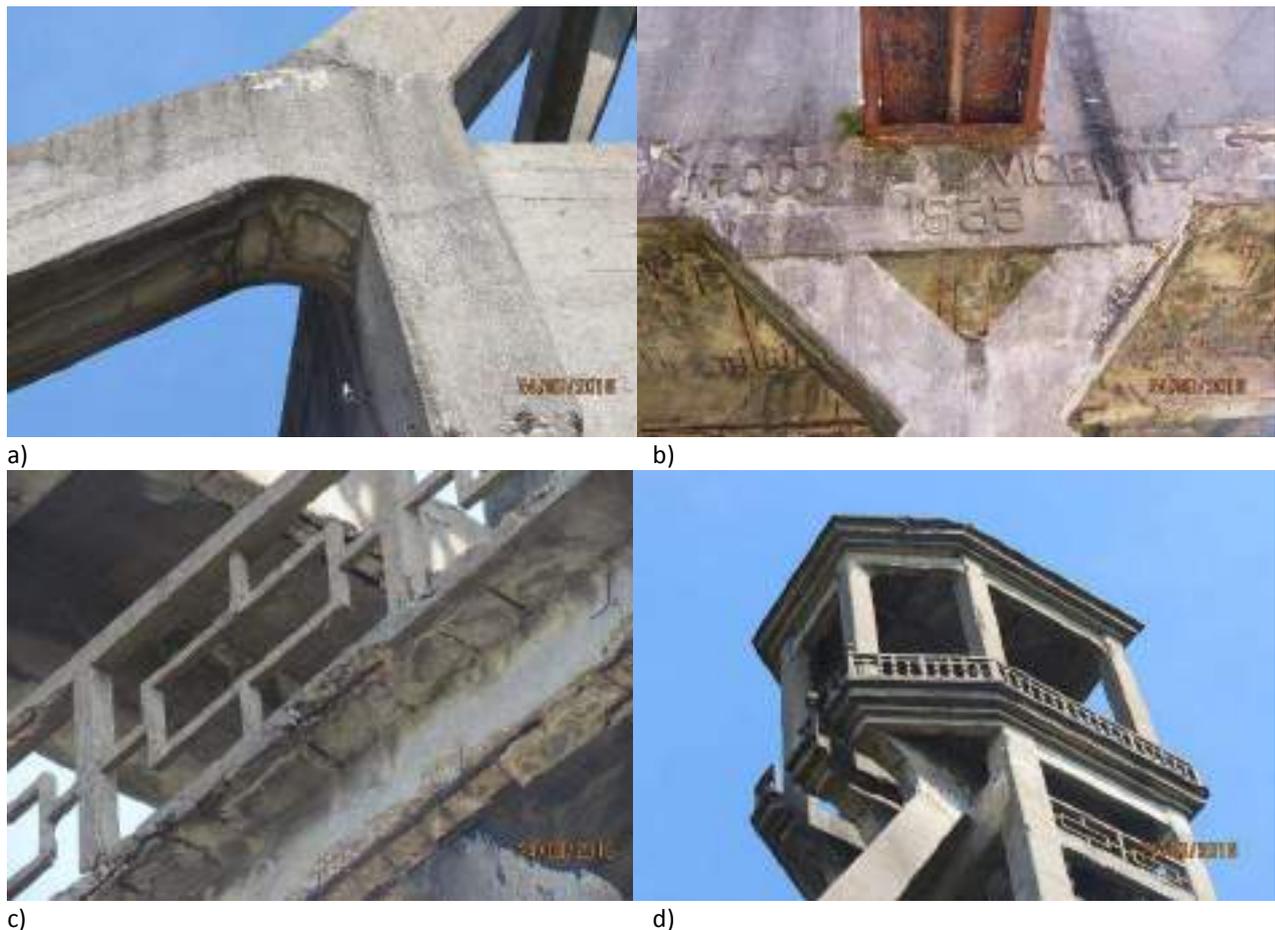
**Figura 7 – Alguns aspetos de detalhe do estado de conservação da obra:**

Para ajudar a formar opinião sobre o estado de conservação atual, a Figura 7 ilustra alguns aspetos de detalhe da obra, que mantendo o monolitismo estrutural original apresenta, no entanto, zonas com patologias significativas.

- a) Nó da mudança de direção das escoras inclinadas;
- b) Frontal com identificação do Cavalete, com betão manchado e armaduras inferiores da laje e viga expostas;
- c) Aspeto das guardas de proteção e da viga de bordadura de um dos pisos com armaduras expostas corroídas;
- d) Vista do nível mais elevado de suporte das “andorinhas” e cobertura.

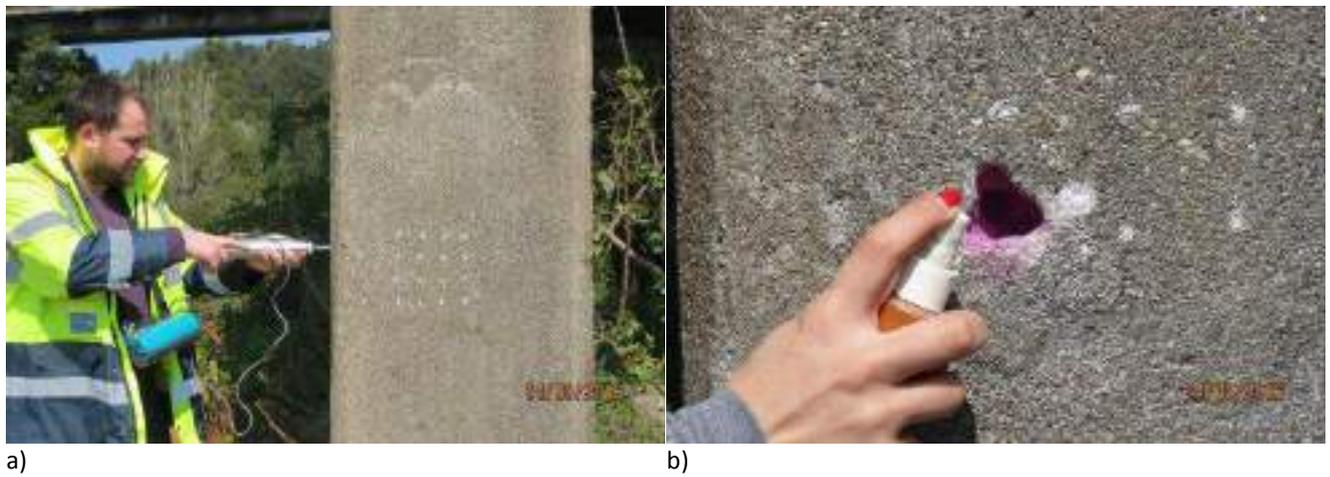
**Figura 8 – Testes de caracterização do estado do betão:**

O ensaio de dureza superficial do betão foi efetuado na face lateral de 3 pilares, dois ao nível II e um ao nível 0 (ver figura 4). Foi escolhida uma zona em que o betão não apresenta delaminação e a superfície não foi sujeita a qualquer preparação. Obtiveram-se valores com uma dispersão significativa, média de 16 pontos em cada ensaio, e valores médios da resistência superficial do betão  $R \approx 30\text{MPa}$ . Estes valores podem considerar-se bem satisfatórios para a obra em causa. A Figura 8. a) ilustra a realização deste ensaio num dos pilares.

- a) Ensaio de avaliação da resistência superficial do betão em pilares com o esclerómetro de Schmidt;
- b) Avaliação da profundidade carbonatação do betão em pilares usando uma solução aquosa de fenolftaleína.

A avaliação da profundidade de carbonatação foi efetuada em 3 pilares na mesma zona onde foi realizado o teste de dureza superficial. Com um berbequim foi efetuado um furo na camada superficial do betão. Após a limpeza completa dos resíduos e pó da cavidade, com o auxílio de um spray foi injetada a solução de fenolftaleína (ver Figura 8-b). Num dos furos encontrou-se a armadura longitudinal do pilar a cerca de 30mm da superfície. Nos outros dois furos atingiu-se uma profundidade superior a 40mm. Em qualquer dos casos verificou-se que a profundidade de carbonatação do betão era da ordem dos 30mm, pelo que a armadura deverá estar, em geral, despassivada e num estado de corrosão mais ou menos avançado.

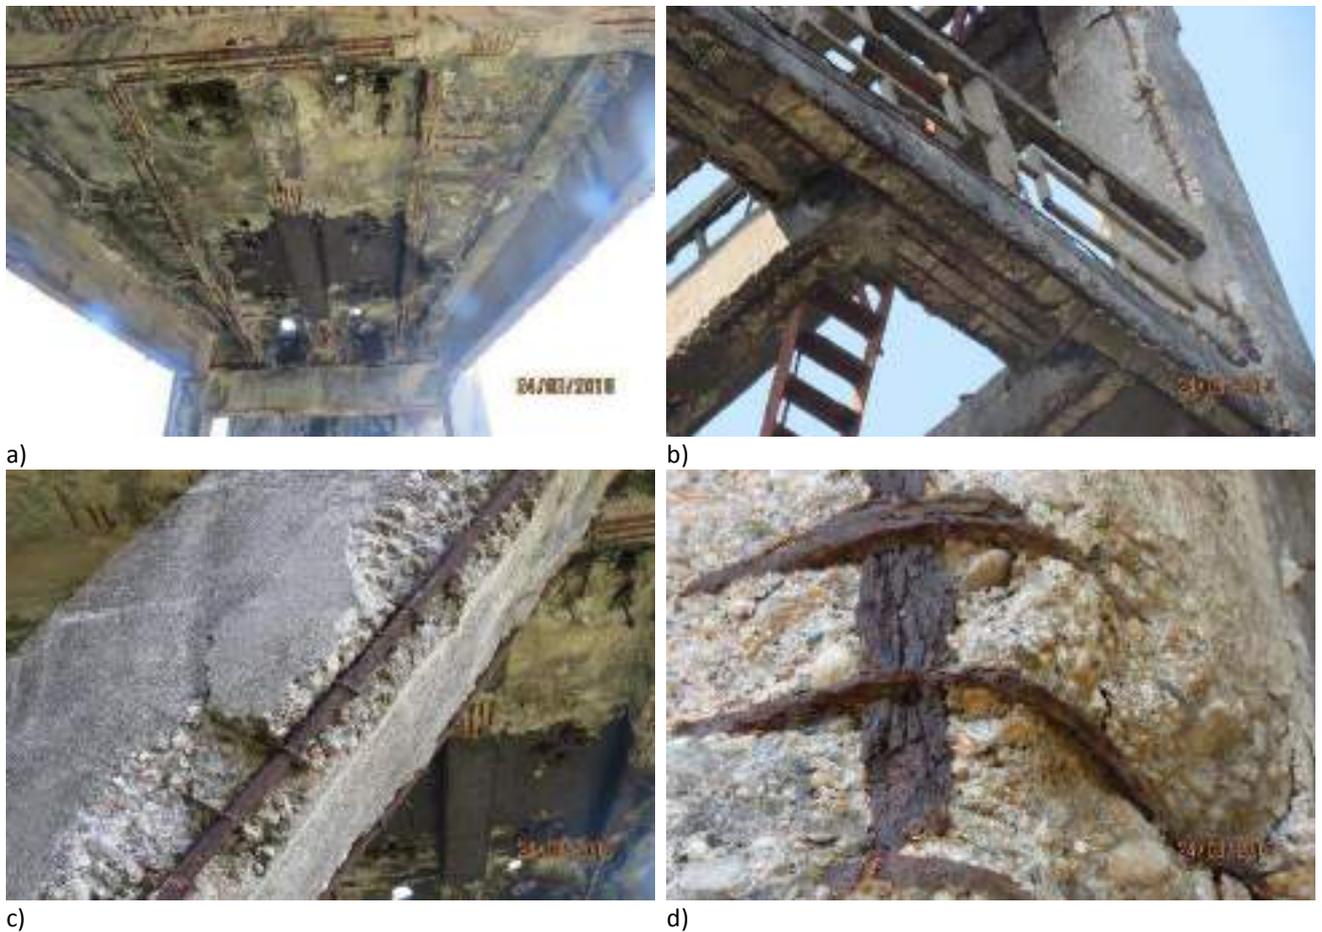
**Figura 9 – Ilustração do estado atual de degradação da obra:**

O processo de degradação do betão armado do Cavalete do Poço de S. Vicente parece resultar da entrada de agentes agressivos na camada superficial do betão, sem qualquer barreira protetora, e que apresenta em muitas zonas porosidade elevada. Essencialmente, a profundidade de carbonatação do betão terá atingido o nível da armadura diminuindo a alcalinidade do meio e iniciando o processo de corrosão das armaduras. A reação expansiva da corrosão do aço levou à rotura da camada de recobrimento do betão que tem a função de proteger a armadura.

Sem a proteção do betão a corrosão do aço é acelerada reduzindo progressivamente a secção das armaduras e em muitos casos destruindo por completo os varões de aço que reforçam a estrutura. Do que foi possível observar do solo, as zonas mais sensíveis e com o processo de degradação mais avançado são as faces inferiores das vigas e lajes das plataformas, e as arestas dos pilares. Na Figura 9 ilustra-se sucintamente o estado de degradação do betão e das armaduras que se verifica na generalidade dos elementos estruturais que integram a obra em apreço.

- Face inferior da plataforma do nível III ilustrando o betão deteriorado e a generalidade das armaduras com corrosão exposta;
- Aspeto de vigas e pilares com as armaduras sem proteção do betão e em processo de corrosão acelerado;
- Aspeto da degradação dos materiais na aresta de um troço de pilar;
- Pormenor da aresta de um pilar com a armadura exposta e com estado de corrosão muito avançado.

O estado de conservação do Cavalete de S. Vicente é mau considerando a degradação avançada que já se atingiu no betão (delaminação) e no aço (corrosão) na generalidade dos elementos estruturais. Embora a obra esteja fora de serviço é de temer pela sua estabilidade e possível colapso a prazo caso nada seja feito para a sua preservação.

Existem pilares e vigas já com perda acentuada das secções de betão e com perda quase total das secções das armaduras de aço essenciais para garantir a estabilidade. É urgente repensar a função e integração futura desta obra de arte do nosso património industrial e proceder à sua reabilitação a curto prazo sob pena do processo de degradação se tornar irreversível. É possível sumarizar os trabalhos essenciais a serem realizados com vista à inversão do processo de degradação em curso e à recuperação do Cavalete de S. Vicente, sendo os seguintes os procedimentos e trabalhos principais que devem ser equacionados e realizados:

- Inspeção cuidada a todos os elementos estruturais e não estruturais com levantamento em detalhe das patologias existentes. Identificar arquivo do projeto original. Efetuar levantamento da geometria e armadura;

- Estudo da estabilidade do Cavalete tendo em conta as novas funções a desempenhar. Análise da necessidade de reposição de armadura nos diferentes elementos estruturais à luz da atual regulamentação. Verificação da necessidade de contraventamento para ações horizontais. Deve ser elaborado projeto de verificação e reforço;

- Remoção de todas as partes destacáveis de betão com fissuras e de aço com corrosão, mantendo apenas as partes íntegras dos materiais. Lavagem de todas as superfícies e preparação para reparação;

- Reforço com aposição de varões de aço soldados aos varões existentes, ou colocação de armaduras adicionais caso se verifique necessário. Pintura de proteção da superfície das armaduras expostas. Recuperação das escadas e outros elementos metálicos;

- e) Reposição com betão ou com argamassa de reparação de todas as partes em falta de forma a restabelecer a geometria inicial dos elementos estruturais. Recuperação das guardas, balaustradas e outros elementos não estruturais de betão;
- f) Pintura de proteção, com produto adequado, de todas as superfícies de betão da obra e acabamento final;
- g) Na execução destes trabalhos é necessário ter em conta as condições de acesso aos diferentes locais, bem como a montagem e desmontagem de andaimes e escoramentos particulares para esta obra.
