# PARECER RELATIVO AO VALOR PATRIMONIAL E ESTADO DE CONSERVAÇÃO DO CAVALETE MINEIRO DE S. VICENTE DAS MINAS DE CARVÃO DE S. PEDRO DA COVA – GANDOMAR

Abril de 2016

### 3. ESTADO DE CONSERVAÇÃO DO CAVALETE DE S. VICENTE

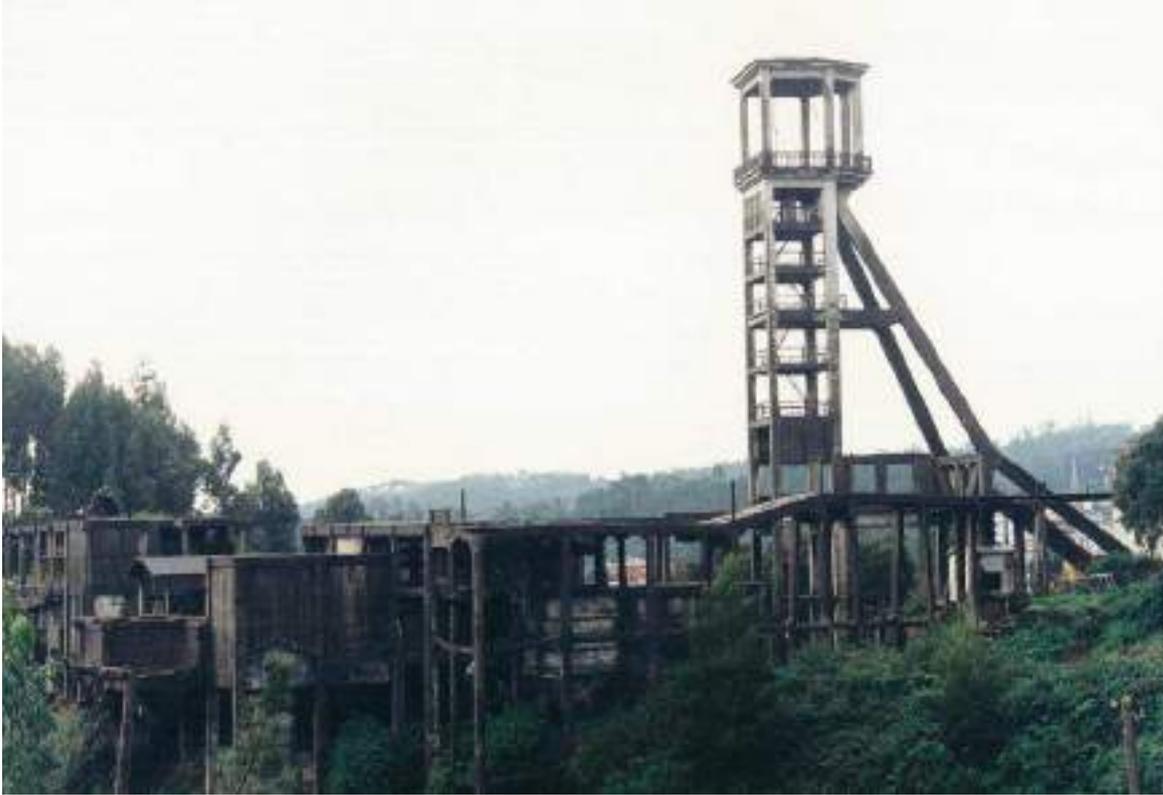
**Figura 5** – O Cavalete S. Vicente em parte do seu contexto paisagístico.

O estado geral do Cavalete parece manter o apuro original com um aspeto arquitetónico que se impõe no conjunto das construções envolventes, que apresentam níveis de degradação ainda mais acentuados (ver figuras 5 e 6).
